# Wenn warm statt kalt!

## Wenn Klimaanlage außer Funktion sind...

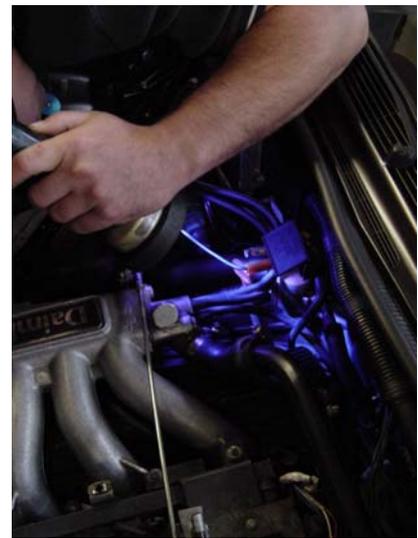
In Erinnerung, dass der von mir bereits seit Jahrzehnten in Anspruch genommene Kühlerreparaturbetrieb Spannagel in Mannheim mittlerweile ebenfalls Klimaanlagen nachrüstet und betreut, führte uns im letzten Frühjahr der Weg zu ihm. Ergebnis des ersten Besuchs: Leckage an der Klimaanlage gefunden! Dichtungen der Schraubverbindungen an den Anschlussflanschen und die Kältemittelschläuche selbst undicht.

**Abbildung 1: Suchen der Leckstellen mittels UV-Lampe**

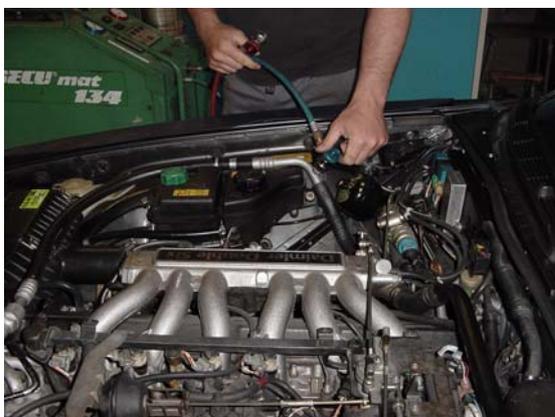
**Abbildung 2: Vorbereitung zum Evakuieren des Kältemittels aus dem Klimasystem auf der Saugseite**

Reparatur kein Problem, kurzfristig Termin vereinbaren, vorbeikommen und wer will kann während der Arbeiten dabei bleiben. Dauer ca. 4 Stunden! In dieser Zeit werden die Anlage evakuiert, die alten Schläuche demontiert, neue angefertigt (hierzu später mehr) und diese mit neuen Dichtungen eingebaut, Anlage gefüllt, auf Dichtigkeit abgedrückt und der Testlauf zur Funktionsprobe durchgeführt.

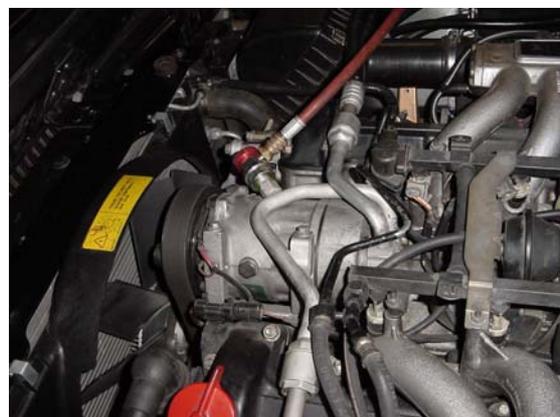
**Abbildung 3: Evakuieren auf der Druckseite**

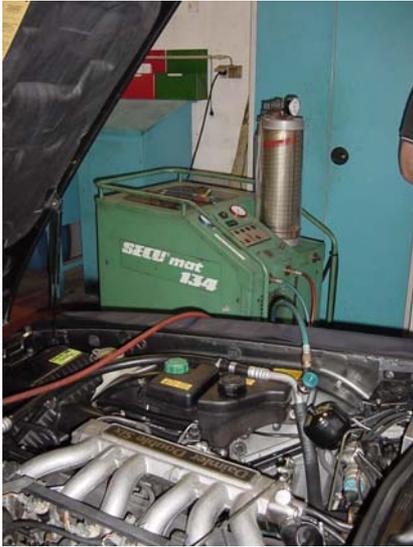
**Abbildung 4: Kältemittelfüll- und Evakuationsmaschine**

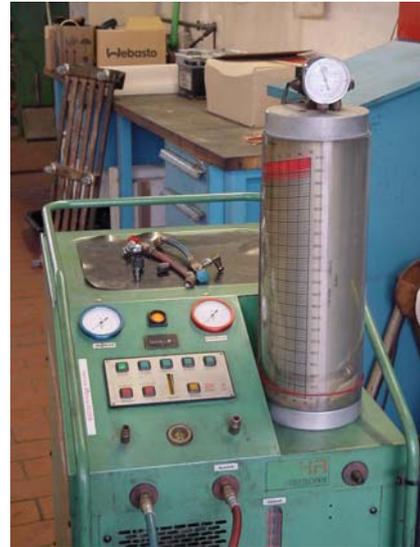
**Abbildung 5: Füllstandsanzeige nach dem Evakuieren**

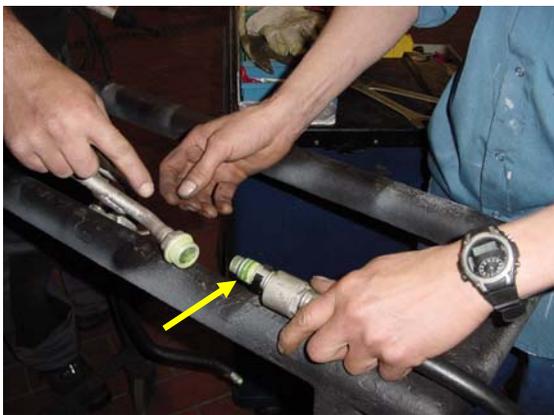
Nach der Demontage der Klimaanlage kam bei unserem DD 6 zum Vorschein, dass die Dichtungen – die Dichtringe haben formmäßig Ähnlichkeit mit O-Ringen – zum Teil sehr stark vom Kältemittel zerfressen und dadurch undicht waren.

**Abbildung 6: Auf diesem Foto sind die verschlissenen Dichtringe (hellgrün) gut zu sehen.**

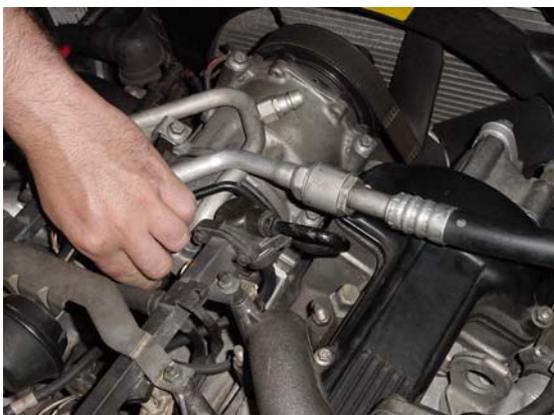
**Abbildung 7: Demontage der Klimaschläuche**

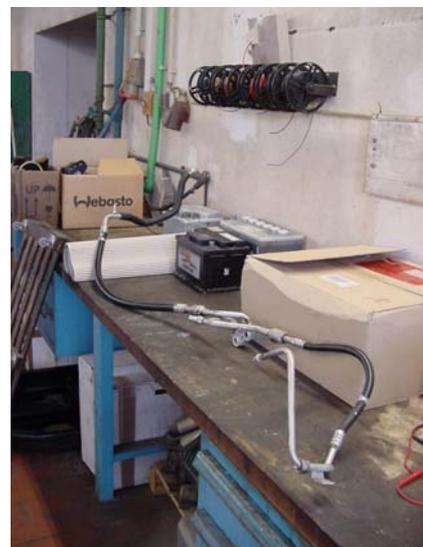
**Abbildung 8: Demontiertes Klimaschleuchtensystem des DD6 (XJ 81)**

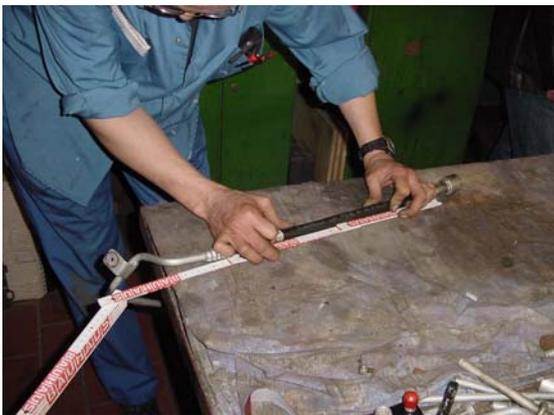
**Abbildung 9: Vor dem Abtrennen werden die Schlauchlängen gemessen**

Nachdem die alten Schläuche demontiert sind, werden diese an den Pressübergängen zu den Aluminiumrohren und -fittings abgetrennt. Die Metallteile bestehen aus Aluminium, da dieses resistent gegen Einflüsse der Kältemittel ist. Und genau dieses ist der Vorteil für die individuelle Herstellung. Aluminium ist ein weiches Material, welches ein Aufweiten der Rohre ermöglicht, um in diesen vergrößerten Innendurchmesser neue Quetschklemmen für die Gummischläuche einlöten zu können. Danach werden von der Meterware die neuen Schläuche auf Länge geschnitten und die Quetschverbindungen in eine Haltevorrichtung eingespannt. Die in die Quetschverbindungen nun eingeschobenen Gummischläuche werden dann in der Haltevorrichtung mit einem Schlagschrauber so lange zusammengezogen bis die Backen anstehen und dadurch eine kraftschlüssige und druckdichte Verbindung zwischen Alurohr und Schlauch vorhanden ist.

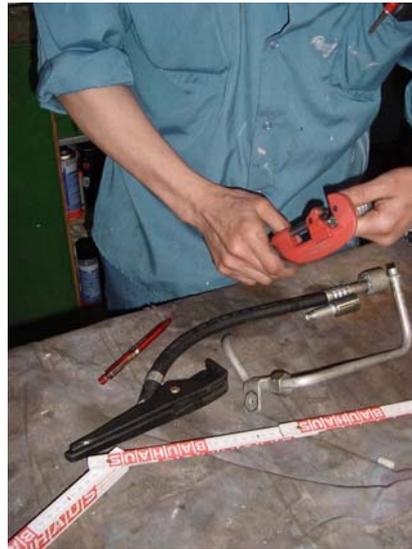
**Abbildung 10: Trennen der Gummischläuche von den Alurohren**

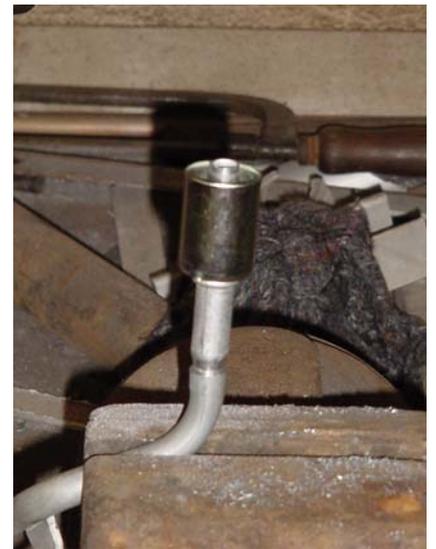
**Abbildung 11: Die neue Quetschverbindung für den Gummischlauch ist bereits in das geweitete Alurohr gesteckt und wartet auf die Verlötung.**

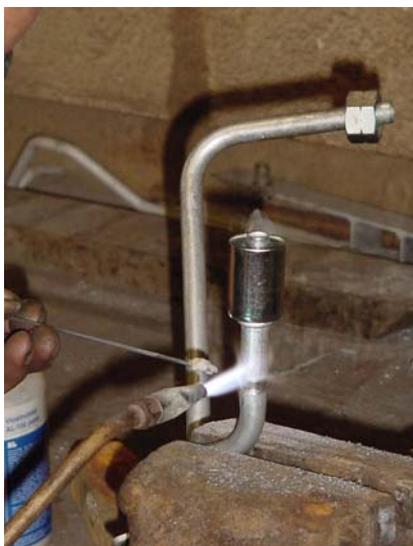
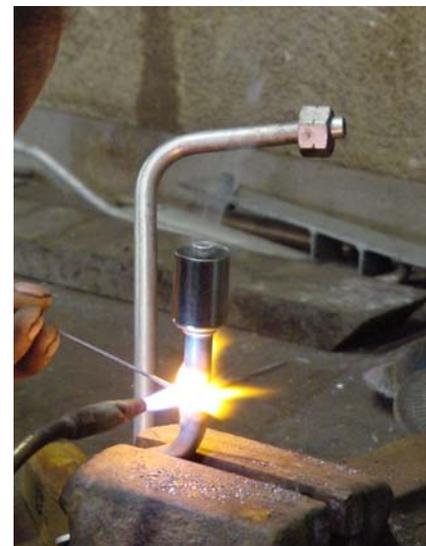
**Abbildungen 12 + 13: Die neue Quetschverbindung wird an das alte Rohr angelötet**

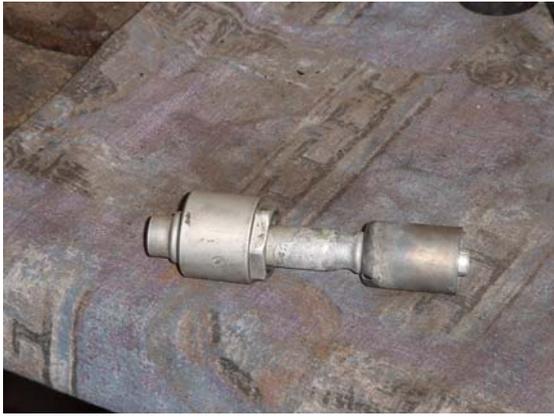
**Abbildung 14: Fertig gelötetes Element**

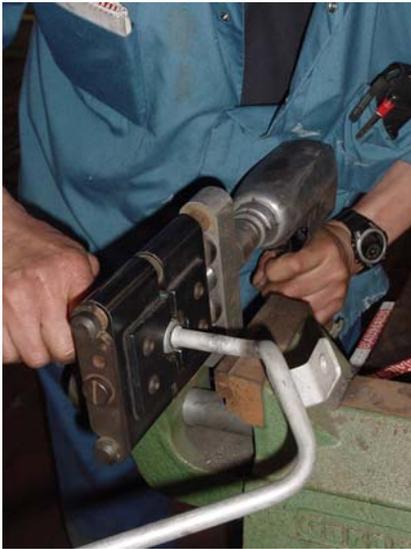
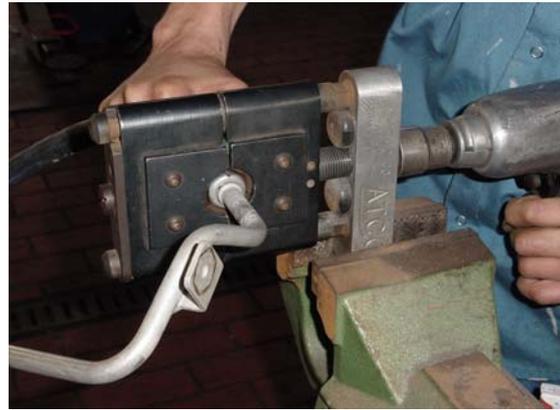
**Abbildungen 15 + 16: Der neue Gummischlauch wird mit Spannvorrichtungen und Schlagschrauber in der Quetschverbindung gepresst**

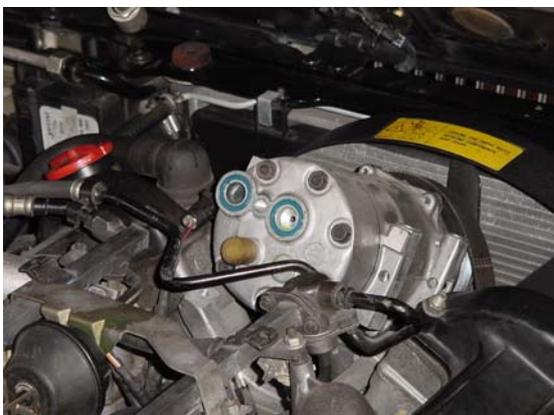
**Abbildungen 17: Der Klimakompressor von der Rückseite, der Anschlussseite, mit den Dichtungsanschlüssen**

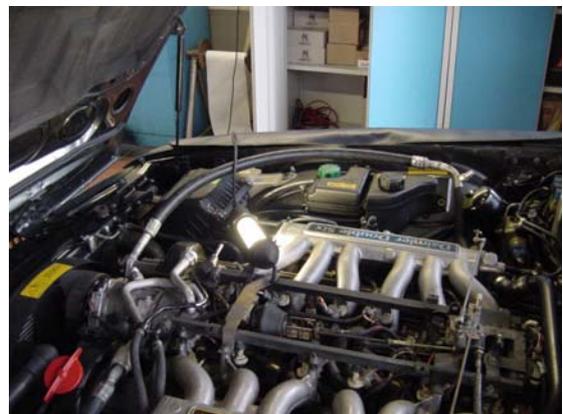
**Abbildungen 18: Die neuen Schläuche sind montiert**

Nach dem Einsetzen der neuen Dichtungen (Ringe) werden die Rohrleitungen wieder montiert, die Anschlüsse aber nur leicht angezogen, alle Schläuche mit den bestehenden Schlauchführungen befestigt und kontrolliert, ob die Lage der neu montierten Schläuche in Ordnung ist und nirgendwo etwas drückt oder scheuert. Anschließend werden die Überwurfmutter auf festen Sitz angezogen und die Anlage mit neuem Kältemittel und Kompressoröl befüllt.

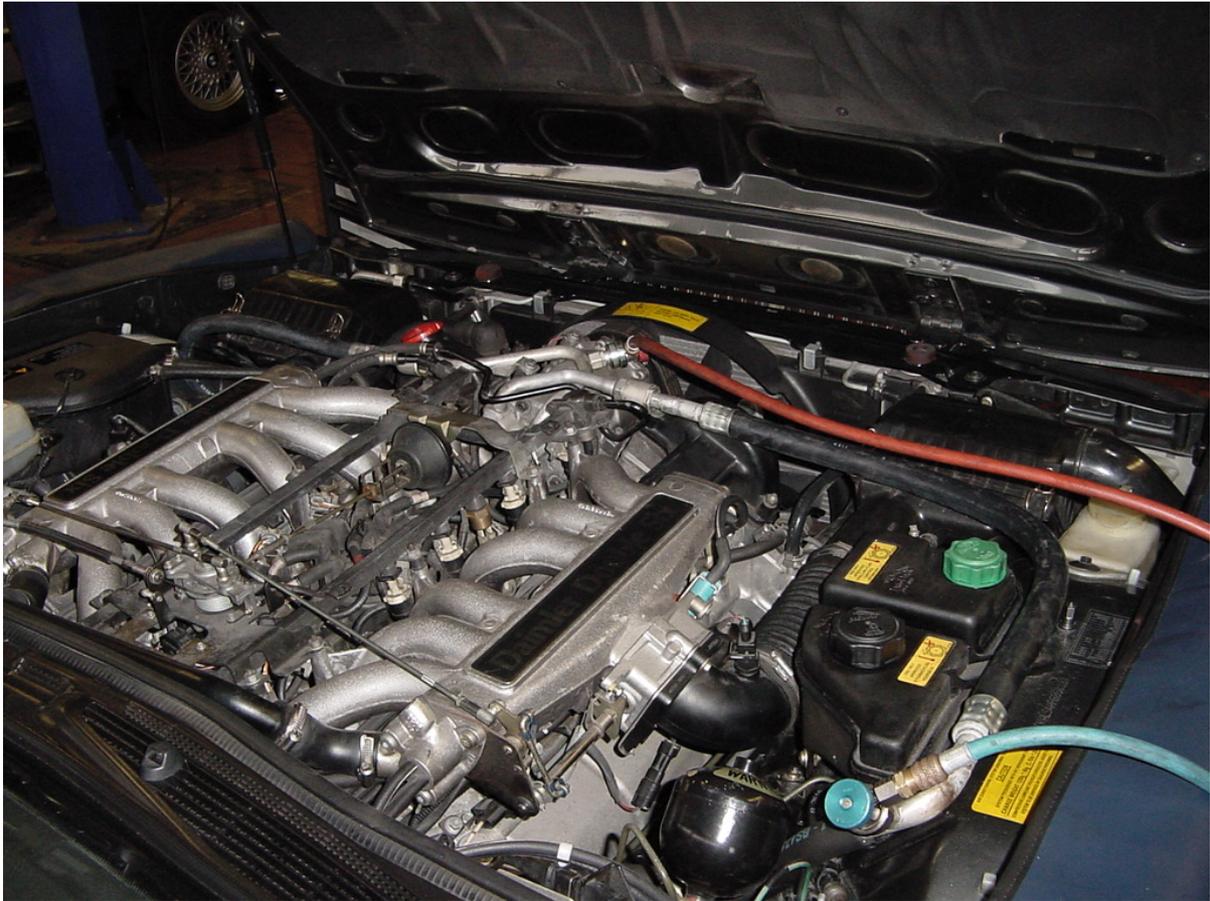
**Abbildungen 19: Die Klimaanlage wird befüllt**

Auf alle Fälle sollte fluoreszierendes Kontrastmittel mit eingefüllt werden, um später einmal wieder auftretende Leckagen am Kältesystem mittels UV-Lampe sowie Brille mit gelben Gläsern einfacher lokalisieren zu können.
